DEPARTAMENTO DE MONITORAMENTO

RELATÓRIO OPERACIONAL DE MONITORAMENTO - 08 a 10 DE NOVEMBRO DE 2024

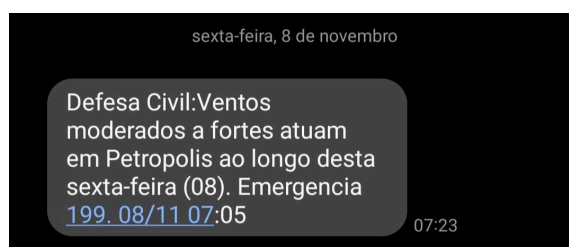
No dia 08 de novembro de 2024, as condições meteorológicas no município de Petrópolis foram influenciadas pela aproximação e passagem de uma frente fria. A previsão para sexta-feira apontava céu nublado a encoberto com pancadas de chuva moderada a forte a partir do período da tarde. Havia também previsão de ventos variando entre moderados a fortes. Em função dessa previsão foi emitido um SMS por meio do sistema governamental IDAP às 07:05 para a atuação de ventos moderados a fortes em todo o município conforme imagem abaixo.

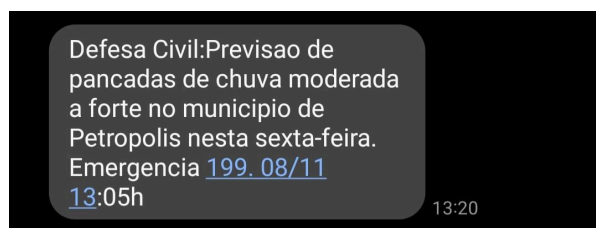
Em função da previsão de chuva moderada a forte foi emitido um SMS por meio do IDAP às 13:05 conforme segue imagem abaixo.

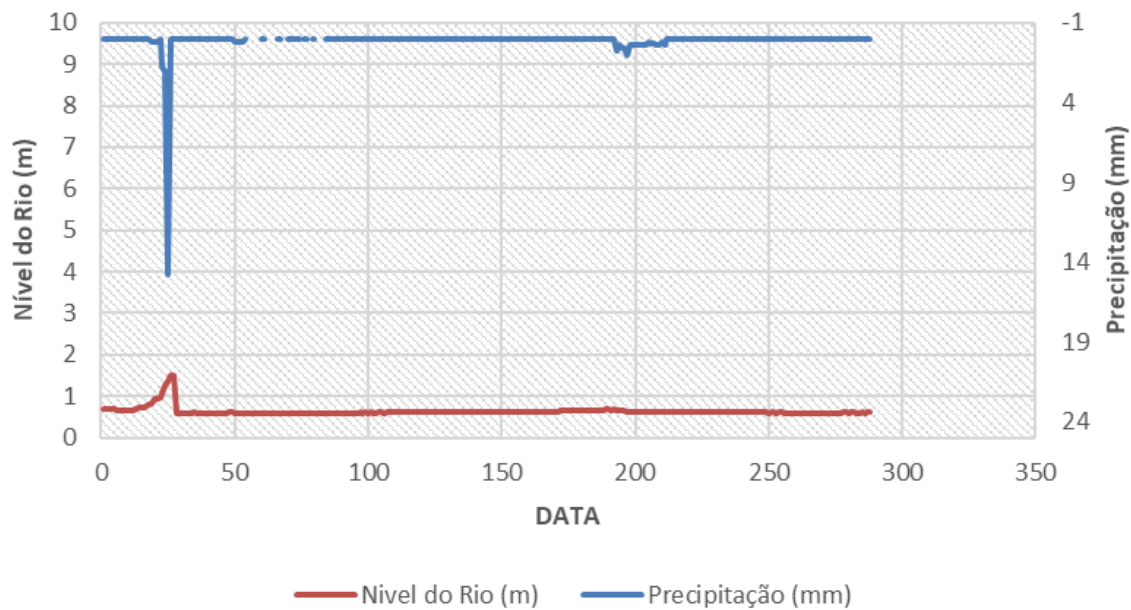
Rio Piabanha (Bingen)

Fig. 2: Correlação entre precipitação e nível do rio em todas as estações apresentadas na tabela 4, com preenchimento de falhas observadas devido à ausência de dados em alguns momentos durante o período monitorado. Fonte de dados: INEA, com ajustes realizados pela SEMPDEC.

Nos gráficos, é possível observar a relação entre a precipitação e a elevação dos níveis dos rios, destacando-se uma linha amarela que indica a cota de transbordamento de cada um. Com exceção do Rio Quitandinha, os demais rios permaneceram significativamente abaixo dos níveis de transbordamento. Para garantir uma análise mais precisa, falhas nos dados foram preenchidas com ajustes realizados pelo SEMPDEC, utilizando as informações fornecidas pelo INEA. Esse monitoramento integrado reforça a eficácia do sistema na prevenção e mitigação de riscos, assegurando uma resposta proativa e informada.
